PARECER TÉCNICO nº 005/2015

Requerente: Mineração Mercedes Ltda.

Atividade: Lavra a céu aberto com ou sem tratamento – rochas ornamentais e de revestimento (exceto quartzito).

Local: Fazenda Bocaina – bairro Bocaina / Zona Rural

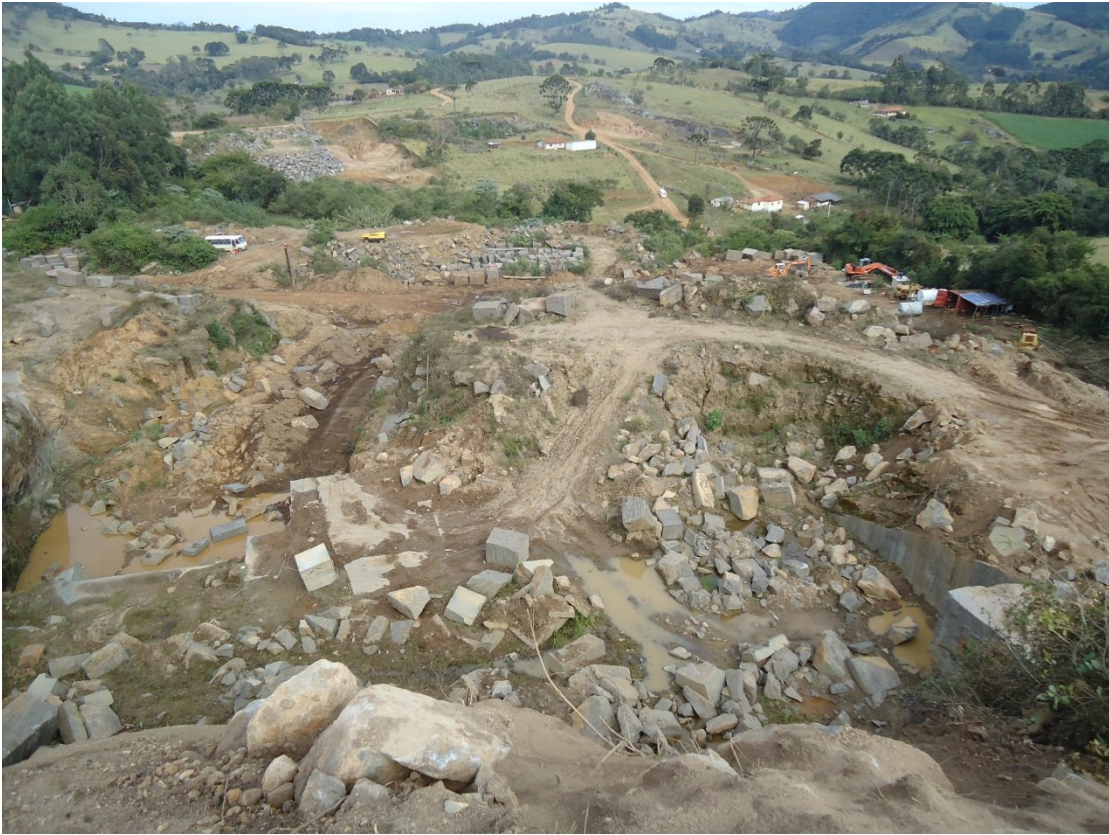
Foto 1: Vista geral do empreendimento, a partir do ponto mais elevado em **20/06/2013**.

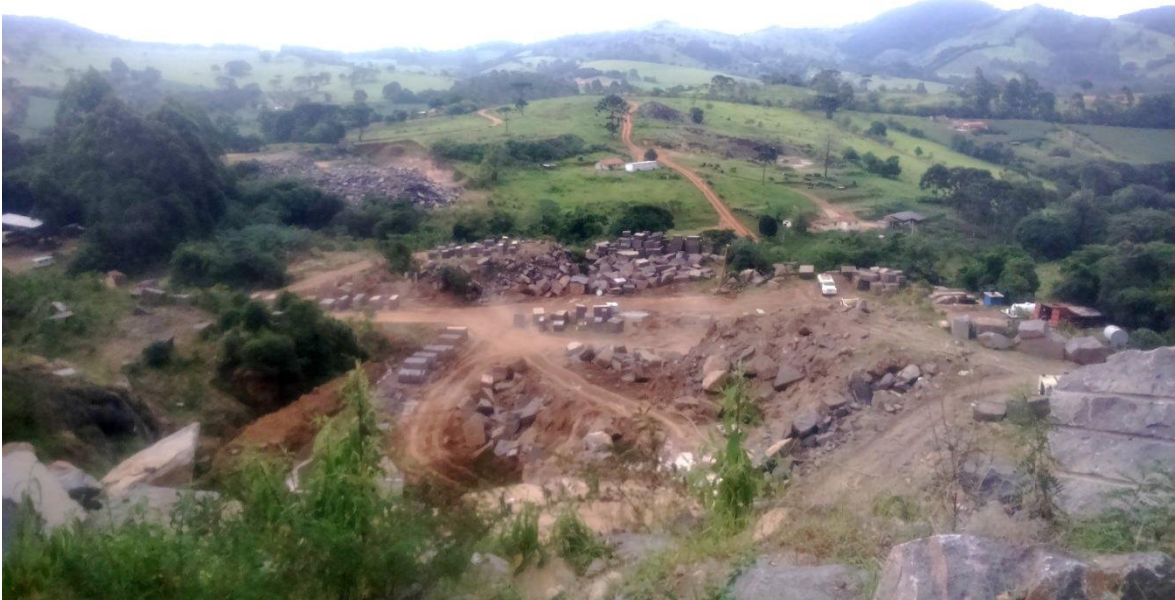
Em relação à visita anteriormente realizada (25/06/2013), foram observadas melhorias significativas na estrutura operacional do empreendimento, principalmente com referência à disposição inadequada de rejeitos, ao armazenamento dos blocos extraídos e à operação de lavra propriamente dita. Em todo o empreendimento foi observado a presença de placas de sinalização informativa e de advertência.

Foto 2: Vista geral do empreendimento, a partir do ponto mais elevado em **21/01/2015**.

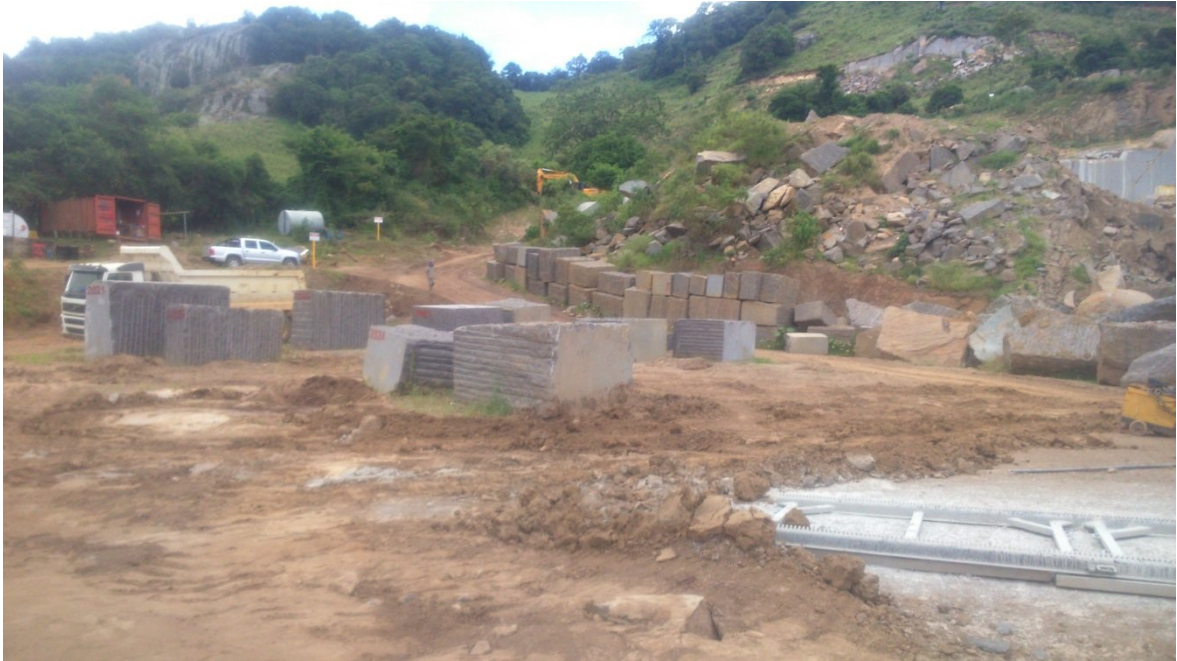
Foto 3: Pátio de estocagem de blocos. Data: 21/01/2015.

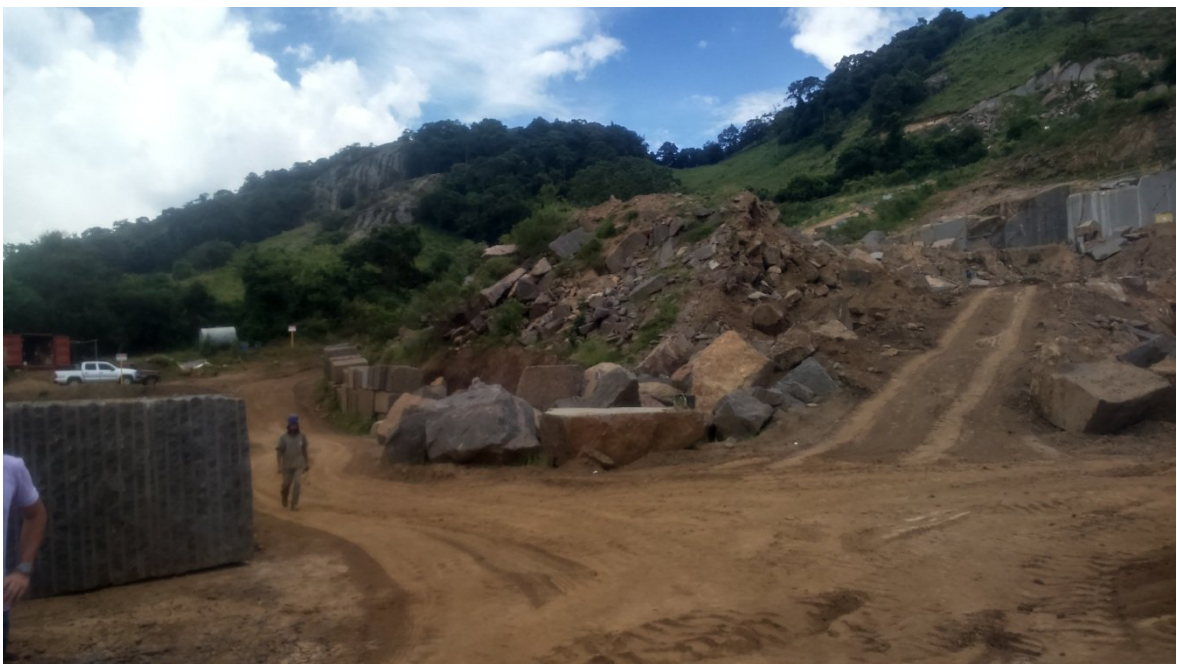
Foto 4: Pilha de rejeito estéril. Data: 21/01/2015.

Segundo o empreendedor os rejeitos provenientes das pilhas e da operação do empreendimento serão destinados à uma planta de britagem, em processo de Regularização Ambiental, a ser instalada em uma área de propriedade da empresa, próxima ao empreendimento, conforme solicitação da SUPRAM-SM para que seja dada destinação final adequada aos resíduos sólidos gerados pelo empreendimento.

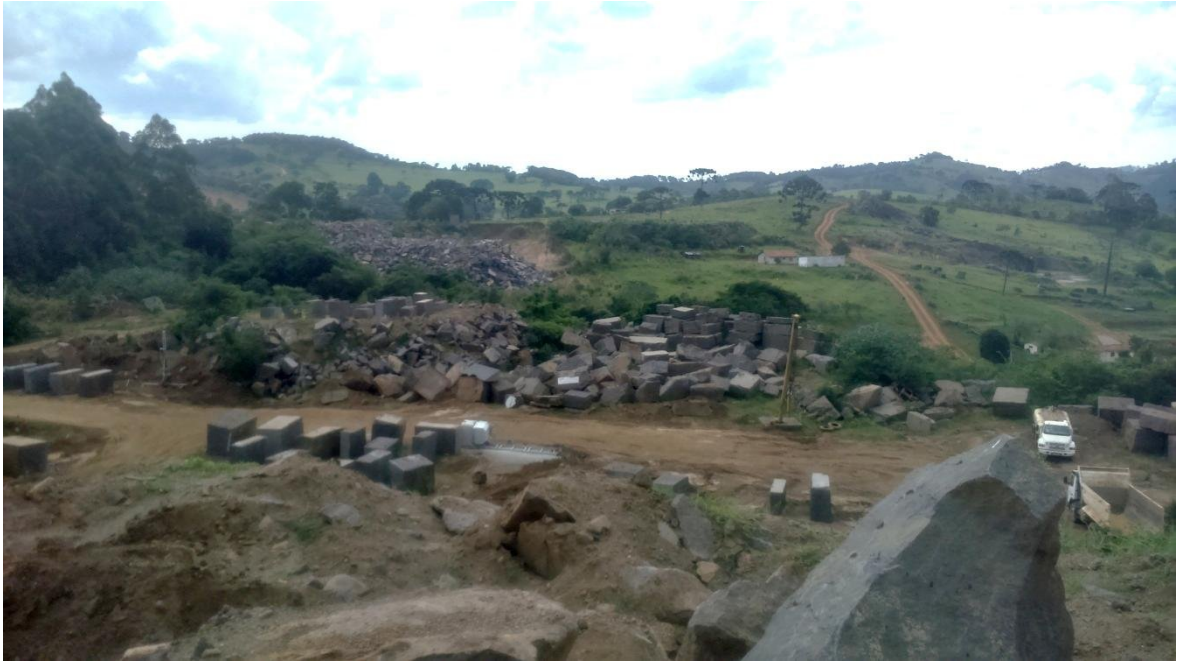
As águas pluviais são direcionadas a um canal de drenagem que corta o empreendimento, e após passar por baixo da pilha de rejeitos situada na porção inferior do empreendimento, é direcionada a um curso d'água, não sendo observada a presença de bacias de contenção de sedimentos.

Foto 5: Pilha de rejeito e blocos localizados na porção inferior do empreendimento (a pilha localizada ao fundo da imagem pertence à mineradora GRANITA). **Data:** 21/01/2015.

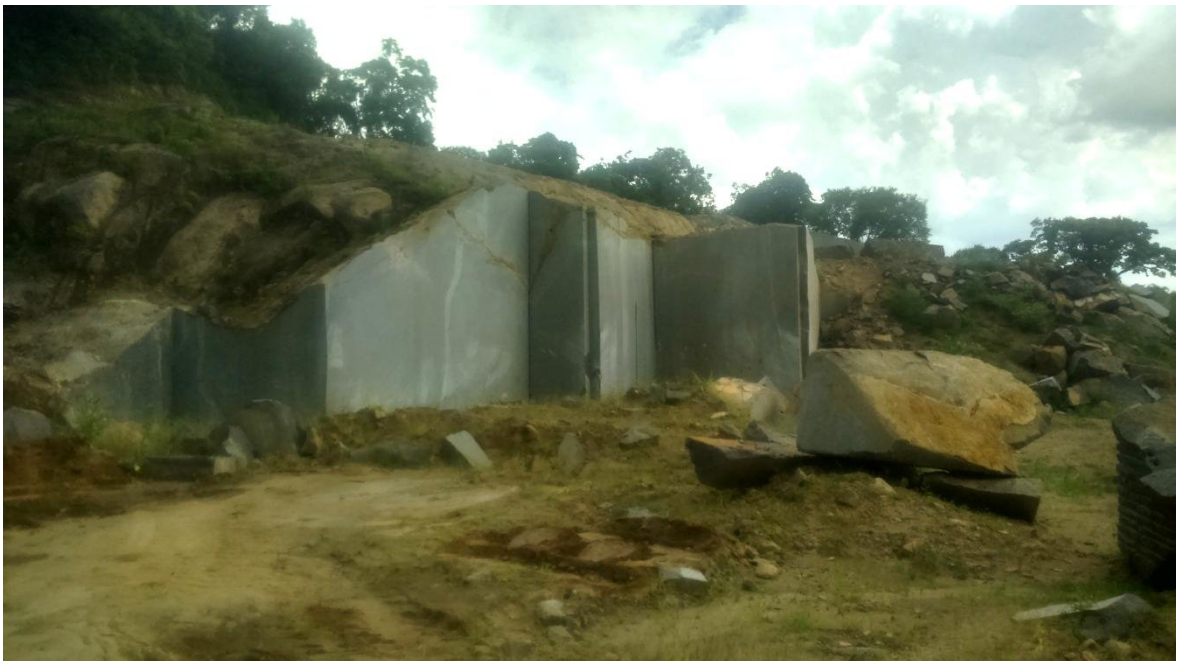
Foto 6: Frente de lavra em operação. **Data:** 21/01/2015.

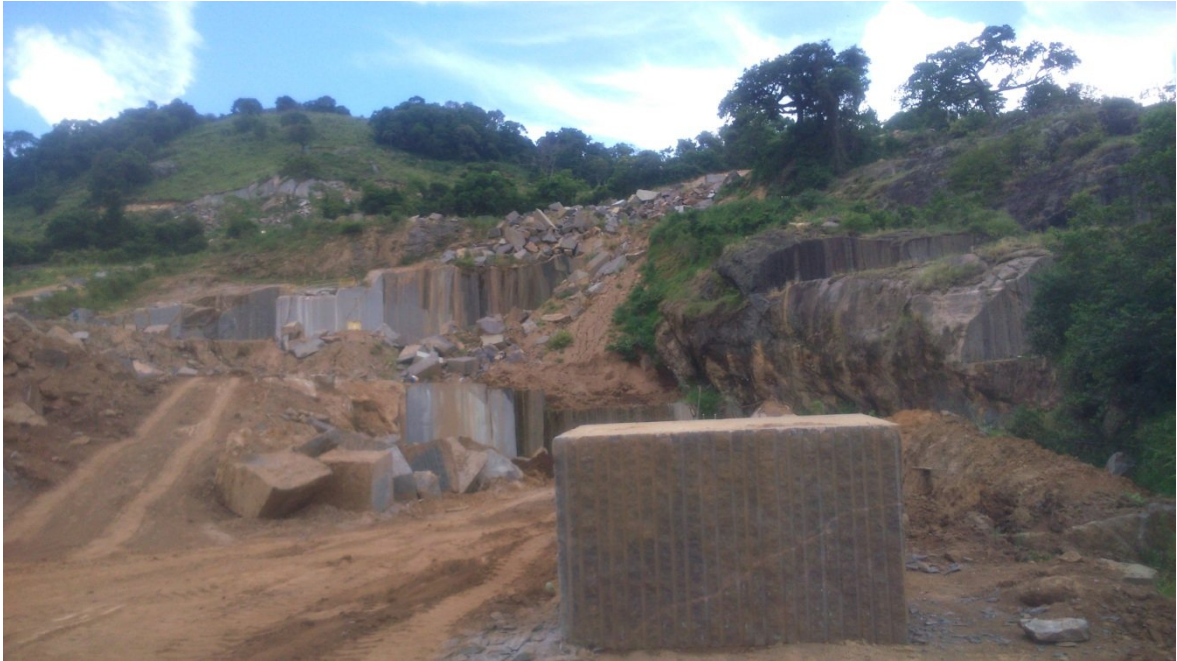
O empreendimento opera em 3 (três) frentes de lavra, anexas e distribuídas na encosta do morro onde esta instalado.

Foto 7: Vista geral das frentes de lavra em operação (a frente localizada no canto superior direito da imagem pertence a mineradora GRAMIC). **Data:** 21/01/2015.

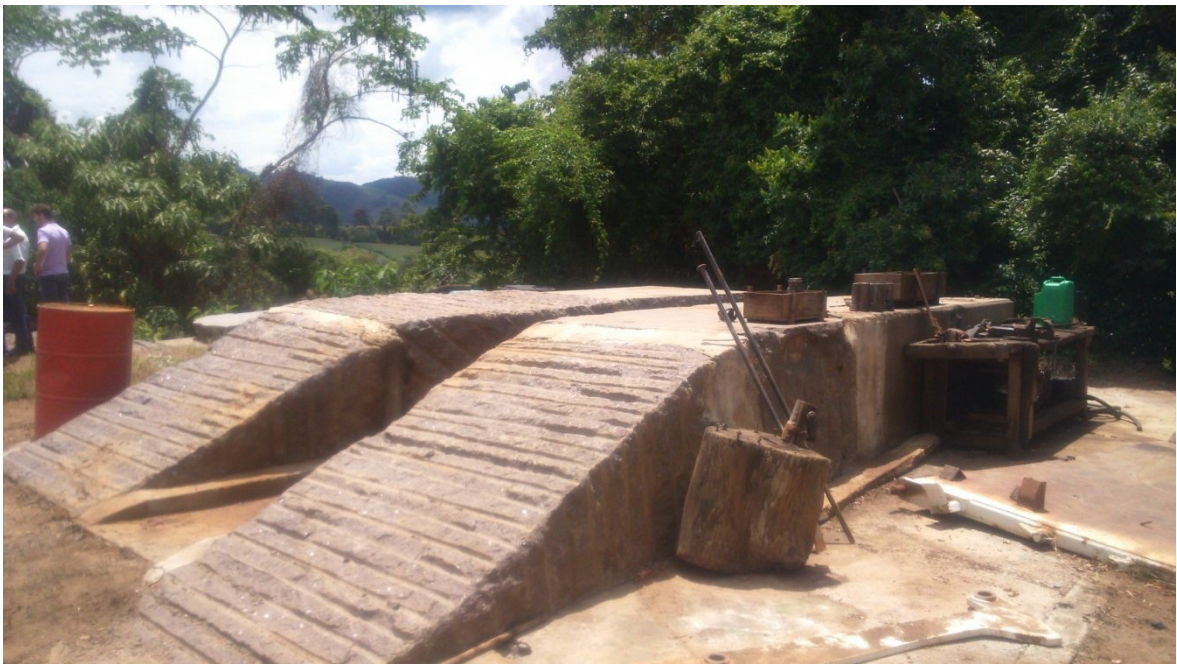
Em vistoria à rampa de troca de óleo, foi observada que a mesma possui pequena área impermeabilizada (não garantindo sua eficiência), e há armazenagem de resíduos oriundos das trocas ao seu redor. A estrutura possui caixa separadora de água e óleo em bom estado de conservação, porém não é possível determinar sua eficiência sem análise química dos efluentes.

Foto 8: Vista geral da rampa de troca de óleo. **Data:** 21/01/2015.

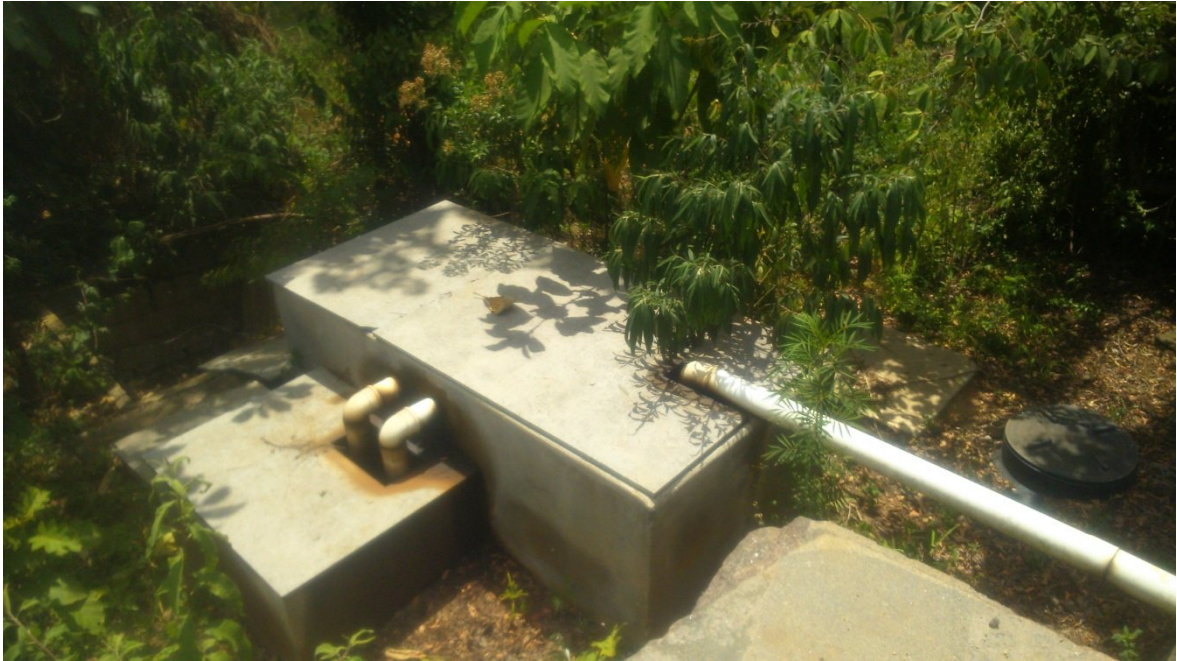
Foto 9: Caixa separadora de água e óleo e fossa séptica. **Data:** 21/01/2015.

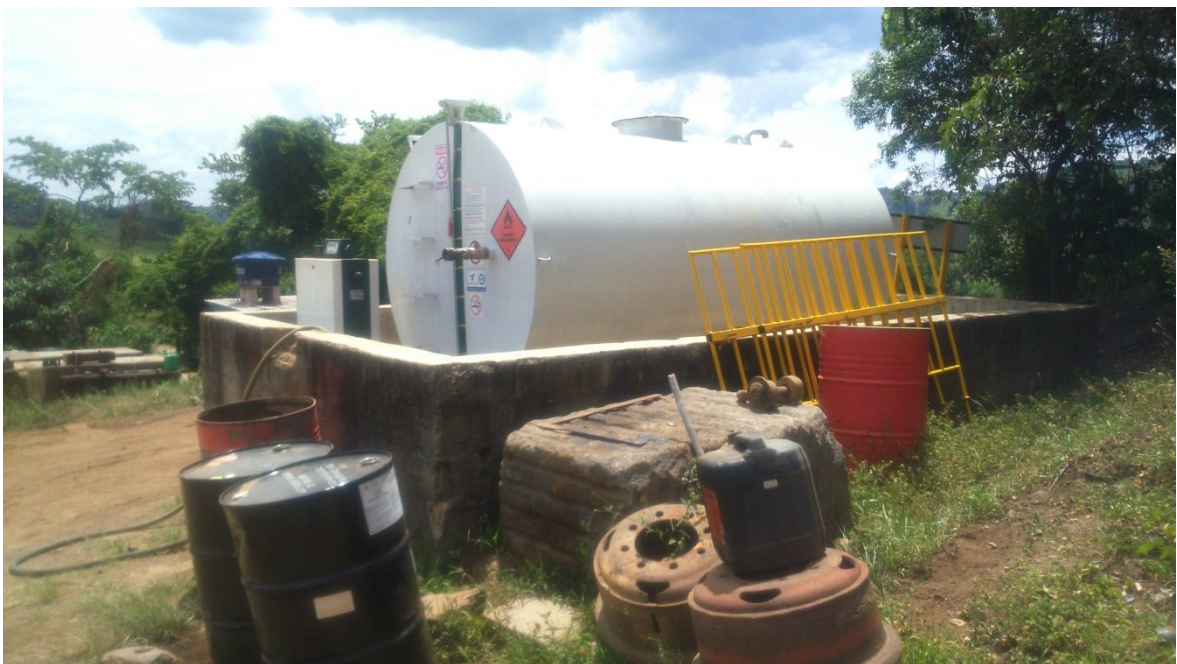
O empreendimento conta com um tanque de abastecimento de óleo diesel com capacidade de 10.000 litros, do tipo aéreo e em ótimas condições, porém a bacia anti transbordamento apresenta falhas na impermeabilização, devido à retirada do tanque anteriormente instalado.

Foto 10: Vista geral do tanque de combustíveis. **Data:** 21/01/2015.
